Rapport

Accident survenu le **9 décembre 2010**
à **Tourrettes-sur-Loup (06)**
à l'**hélicoptère Robinson R22**
immatriculé **G-CBVL**

BEA

Addendum du 19 novembre 2012

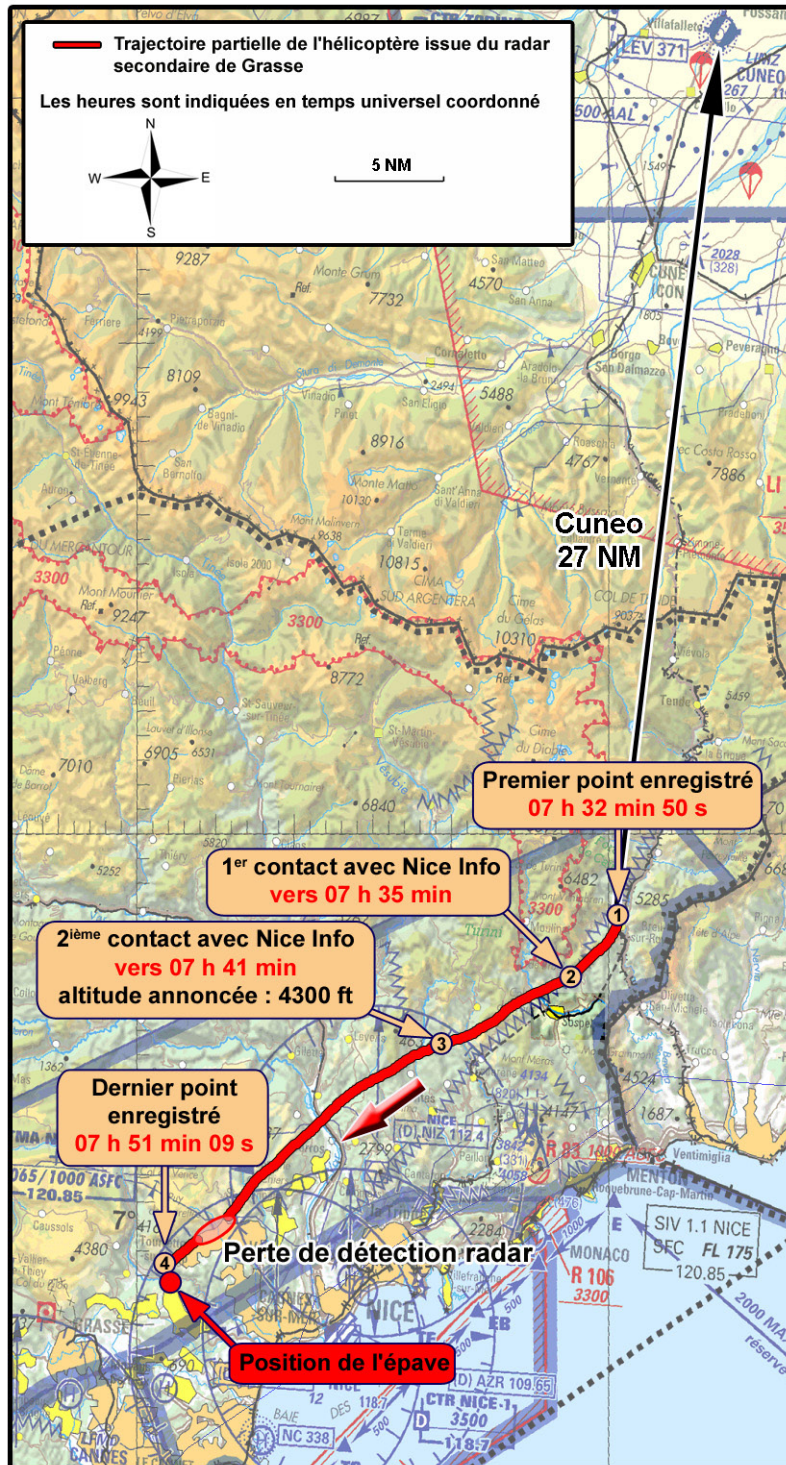
L'exploitation des données ATM issues du radar secondaire de Grasse a permis de reconstituer la trajectoire de l'avion depuis son entrée dans le SIV de Nice jusqu'à la perte de détection. Voir paragraphe 1.1.

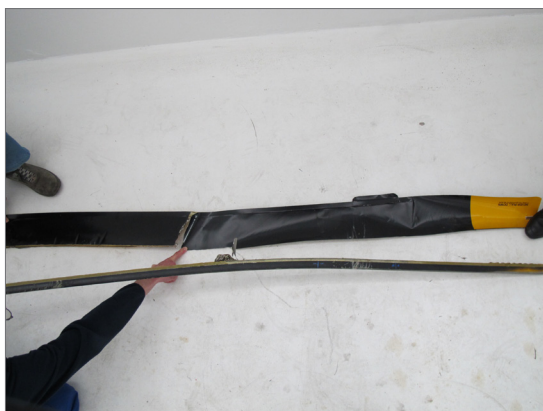
Photo reconstitution pale

Une des deux pales du rotor principal a été reconstituée avec une partie prélevée sur l'épave et le tronçon récupéré en décembre 2011. Les deux parties de la pale sont jointives. L'examen des impacts présents sur son bord d'attaque montre que la pale est entrée en collision avec la partie avant du patin gauche et la verrière. Ce contact n'est possible qu'après la divergence du plan de rotation du rotor principal suite à la rupture de la butée basse des pales principales.

- Une des deux pales du rotor principal a été reconstituée à partir de deux éléments retrouvés distants de 578 m environ sur le site de l'accident. Des marquages réalisés au droit d'une zone d'impact en bord d'attaque d'un des éléments sont présents sur l'autre et coïncident parfaitement.

- L'emplacement et la largeur des deux zones d'impacts identifiées sur la pale reconstituée correspondent respectivement à un contact avec le patin avant gauche et la verrière.

La cause de l'accident est un contact entre la pale principale avec le cockpit et l'avant du patin d'atterrissage gauche. Ce contact n'est possible qu'après la divergence du plan de rotation du rotor principal nécessitant la rupture de la butée basse des pales principales. Le fort matage des cassures de la butée basse empêche de déterminer son mode d'endommagement.
