Incident grave entre l'hélicoptère ROBINSON - R44 immatriculé F-OIAS

et un drone DJI Matrice 300 RTK

survenu le 15 décembre 2020

à la mine de Goro (Nouvelle-Calédonie)

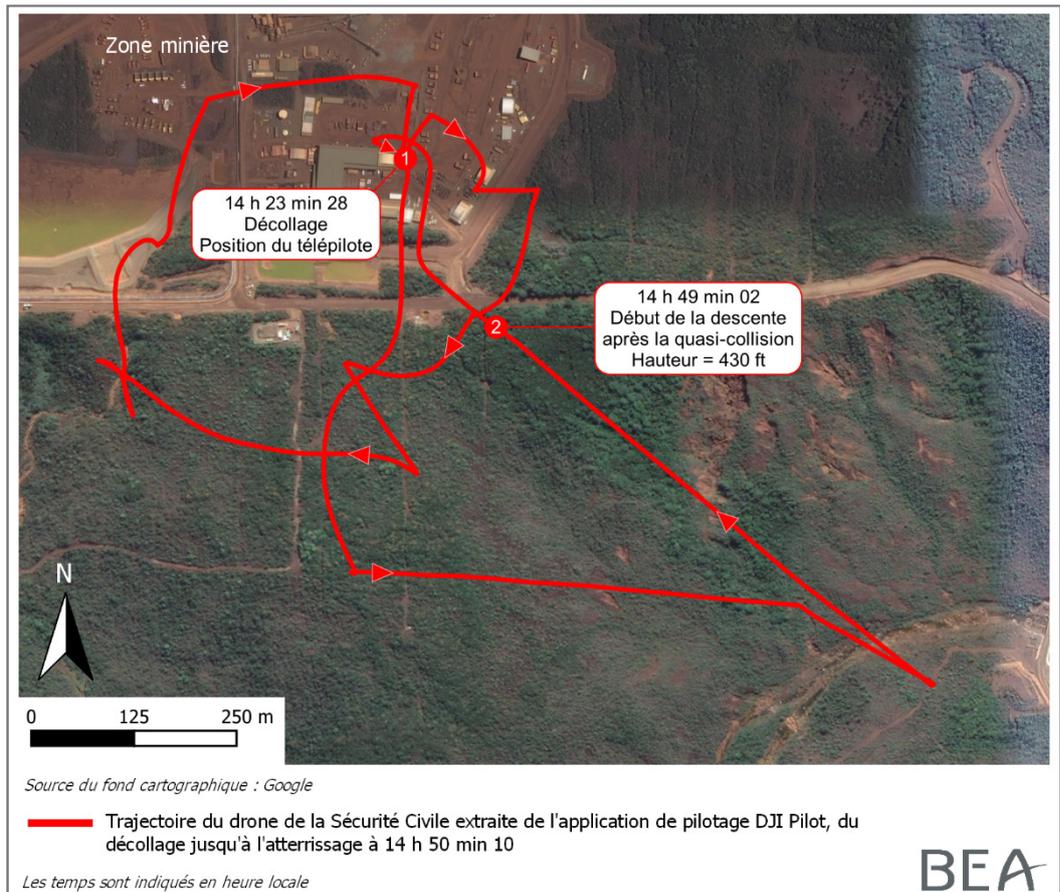
Figure 2 : Trajectoire du drone

À 14 h 49, alors que le drone est à une hauteur d'environ 430 ft, sur la branche retour vers le point d'atterrissage, l'équipe de la Sécurité Civile détecte la présence d'un hélicoptère dans l'espace de travail du drone à une hauteur inférieure à 500 ft. Le télépilote précise que de sa position, il a vu l'hélicoptère passer en dessous du drone. Le pilote de l'hélicoptère indique qu'il aperçoit un objet légèrement plus haut et sur la gauche de sa trajectoire.

L'après-midi, lorsque le guetteur de la Sécurité Civile a détecté la présence d'un hélicoptère dans l'espace de travail du drone, il l'a immédiatement signalé au télépilote. Ce dernier précise que de sa position il a vu l'hélicoptère passer en dessous du drone sans réaliser de manœuvre d'évitement, ce qui l'amène à penser que le pilote de l'hélicoptère n'a pas vu le drone.

La trajectoire du drone de la Sécurité Civile a pu être reconstituée à partir des données enregistrées par l'application de pilotage DJI Pilot (voir Figure 2).
